Objekt-Testblatt N°002: Gewerbehaus Wetzikon

Dauerhafte Funktionstüchtigkeit der hinterlüfteten Fassade

Alterungsverhalten von Konstruktionselementen im Langzeittest

Fachuntersuchung SFHF, Objekt N°002, Wohn- und Gewerbehäus Centro, 8620 Wetzikon

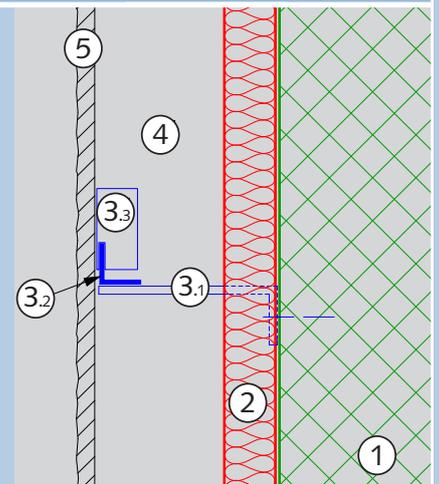
Aufbau:

- 1 Beton 80 mm
- 2 Dämmung 50 mm: Vetrolflex PB220 mit Kraftpapier
- 3 UK Ickler Spezial:
 - 3.1 Konsole Alu 170/50 mm, Flach 40 x 8 mm
 - 3.2 Winkel Alu 40/40/4 mm
 - 3.3 Einhänger Alu 40/80/4 mm
- 4 Hinterlüftungsraum 110 mm
- 5 Bekleidungsplatte Eternit Eterplac 18 mm, strukturiert
