Fallbeispiel zu TECINFO 2 Objekt Nr. 1: Kantonsspital Frauenfeld

**Dauerhafte Funktionstüchtigkeit der
hinterlüfteten Fassade**
Alterungsverhalten von Konstruktionselementen
im Langzeittest

Kantonsspital / Frauenfeld Baujahr 1973 Untersuchung 1994

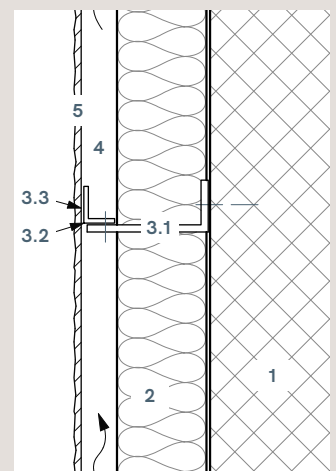
Aufbau

- 1 Tragkonstruktion Beton 200 mm

- 2 Wärmedämmung, Glaswolle,
Vetroflex PBF 100 mm

- 3 Unterkonstruktion Ickler 1000
 - 3.1 Konsole
 - 3.2 Tragprofil T
 - 3.3 Tragprofil L

- 4 Hinterlüftungsraum 40 mm

- 5 Bekleidungsplatte, Faserzement,
Eternit 8 mm, Grossformat
