Fallbeispiel zu TECINFO 2 Objekt Nr. 1: Kantonsspital Frauenfeld

**Dauerhafte Funktionstüchtigkeit der
hinterlüfteten Fassade**
Alterungsverhalten von Konstruktionselementen
im Langzeittest

Kantonsspital / Frauenfeld Baujahr 1973 Untersuchung 1994

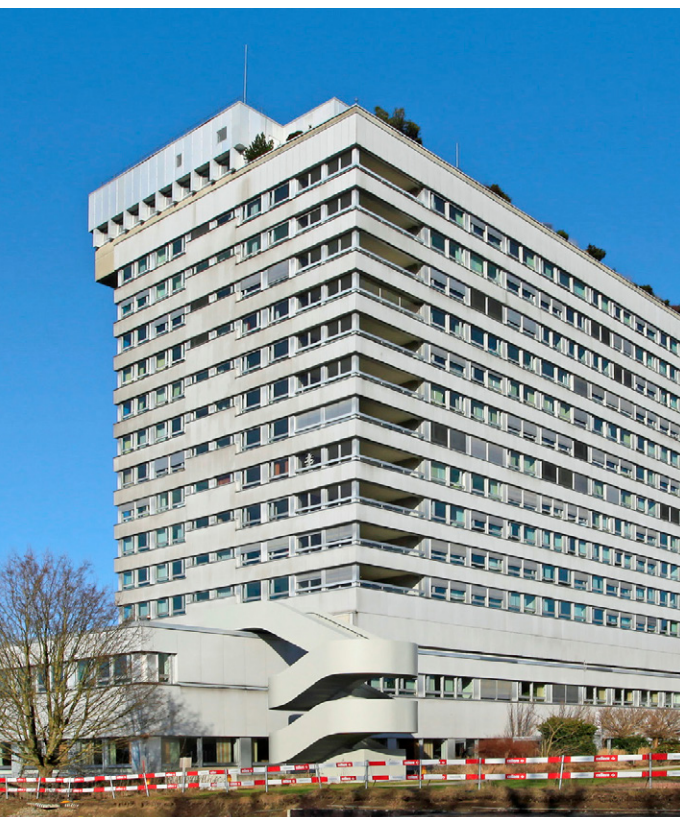
Aufbau

- 1 Tragkonstruktion Beton 200 mm

- 2 Wärmedämmung, Glaswolle,
Vetroflex PBF 100 mm

- 3 Unterkonstruktion Ickler 1000
 - 3.1 Konsole
 - 3.2 Tragprofil T
 - 3.3 Tragprofil L

- 4 Hinterlüftungsraum 40 mm

- 5 Bekleidungsplatte, Faserzement,
Eternit 8 mm, Grossformat

- Gebäudehöhe 50 m
